*Зоран Јаковљевић*

## ДВА ПРИМЕРА РЕСТАУРАЦИЈЕ ФАСАДА

ЗГРАДА У УЛ. СРПСКИХ ВЛАДАРА бр. 8  
И ЗГРАДА ТЕХНИЧКИХ ФАКУЛТЕТА,  
БУЛЕВАР РЕВОЛУЦИЈЕ бр. 73

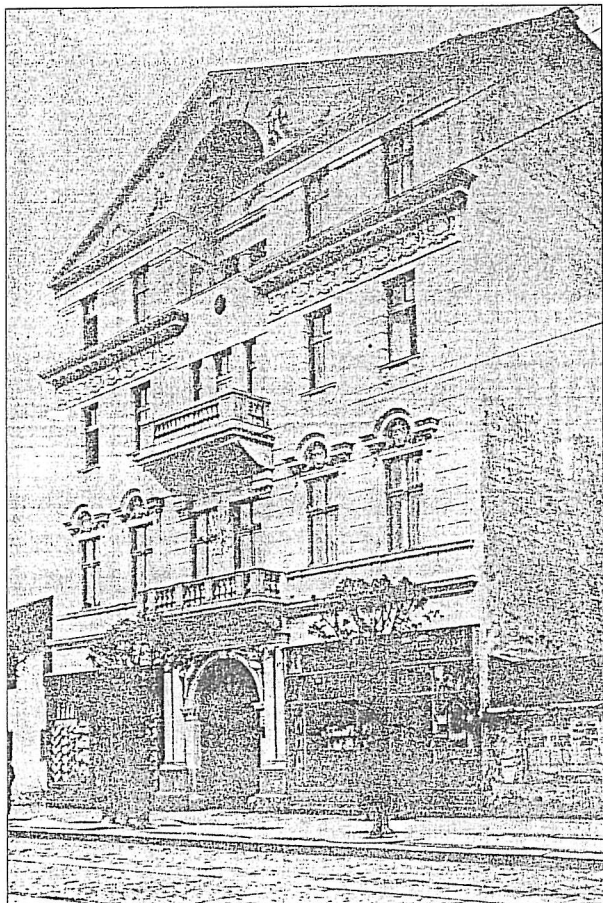
1 Фотографија зграде Ж. Гашића снимљена 1922. (из док. ЗЗЗСКГБ)

само прозорска пластика на првом спрату са карактеристичном архиволтом и маском Диониса у средишњем натпрозорног поља. На фотографији из 1923. године, начињеној непосредно по доградњи објекта, види се да је пројектант сачувао улазни портал са целокупном декоративном обрадом.<sup>6</sup>

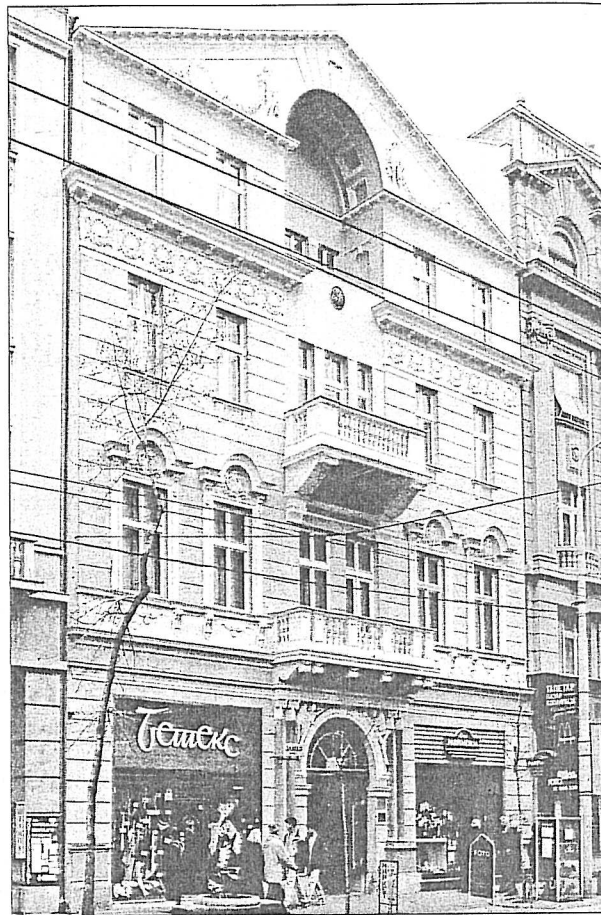
2 Фотографија фасаде после рестаурације

Рестаурација свих декоративних елемената и фигура извршена је на основу детаљних конзерваторских цртежа. Моделе скулптура Икара, успешно су рестаурирали студенти Примењене академије.<sup>7</sup>

За обновљену фасаду одређен је нови тон боје, сличан тону „камене ризле”, с тим што је рељефна и вучена пластика бојена светлијом нијансом, како би се наг-

ласила њена декоративност и стилска карактеристика. Одабране боје фасаде су на бази силикатних полимера и растворљиве у води, што одговара „историјском начину обраде”, када су боје биле фиксиране стакленом водом за зидну подлогу.

Због промене колорита фасаде промењен је материјал и боја декоративних стубова и њихових постамената и уместо белог, природног камена, стубови и постаменти су израђени од вештачког камена и тераца у тону загасито црвене боје, тако да је општи утисак улазне партије остао исти упркос промени целокупног колорита фасаде.

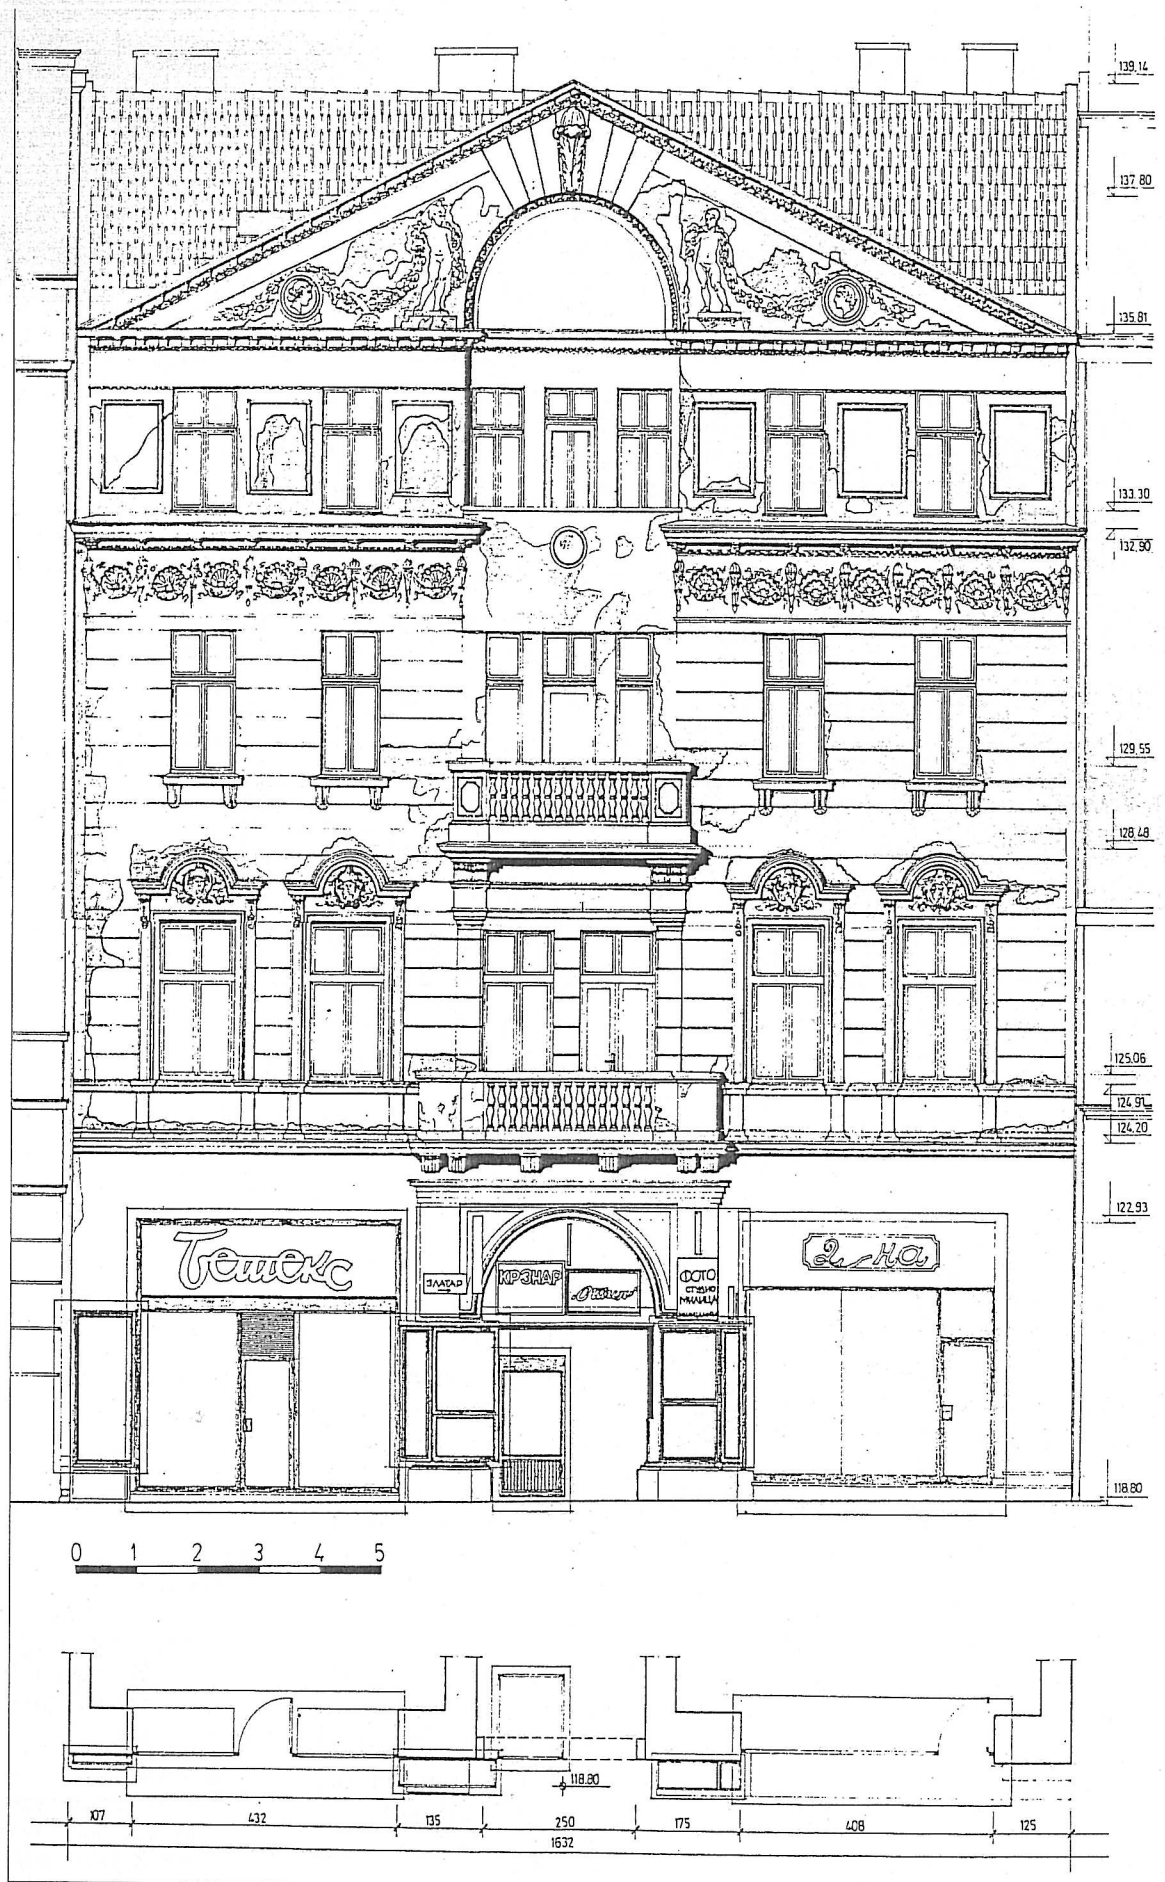
#### План I

Затечено стање фасаде пре конзерваторске интервенције. Цртеж арх. Љ. Јанковић.

После Другог светског рата фасада је „поправљена” тако што су скинути „анђели” и мермерни стубови, а са портала однета стилски изрезбарена капија. Дрвени портали излога, постављени приликом

доградње зграде, замењени су металним. Интервенције су извршене и на балконским оградама спајањем удвојених оградних стубића у један масивни зид. Са парапетних поља првог спрата уклоњена је декоративна пластика и замењена стубићима у продужетку шамбрана. Да је и на овом делу фасаде постојала декоративна пластика сведоче нам скокови у солбанк венцу и трагови декоративне парапетне плоче, откривени приликом сондажних испитивања, спроведених током израде пројекта.

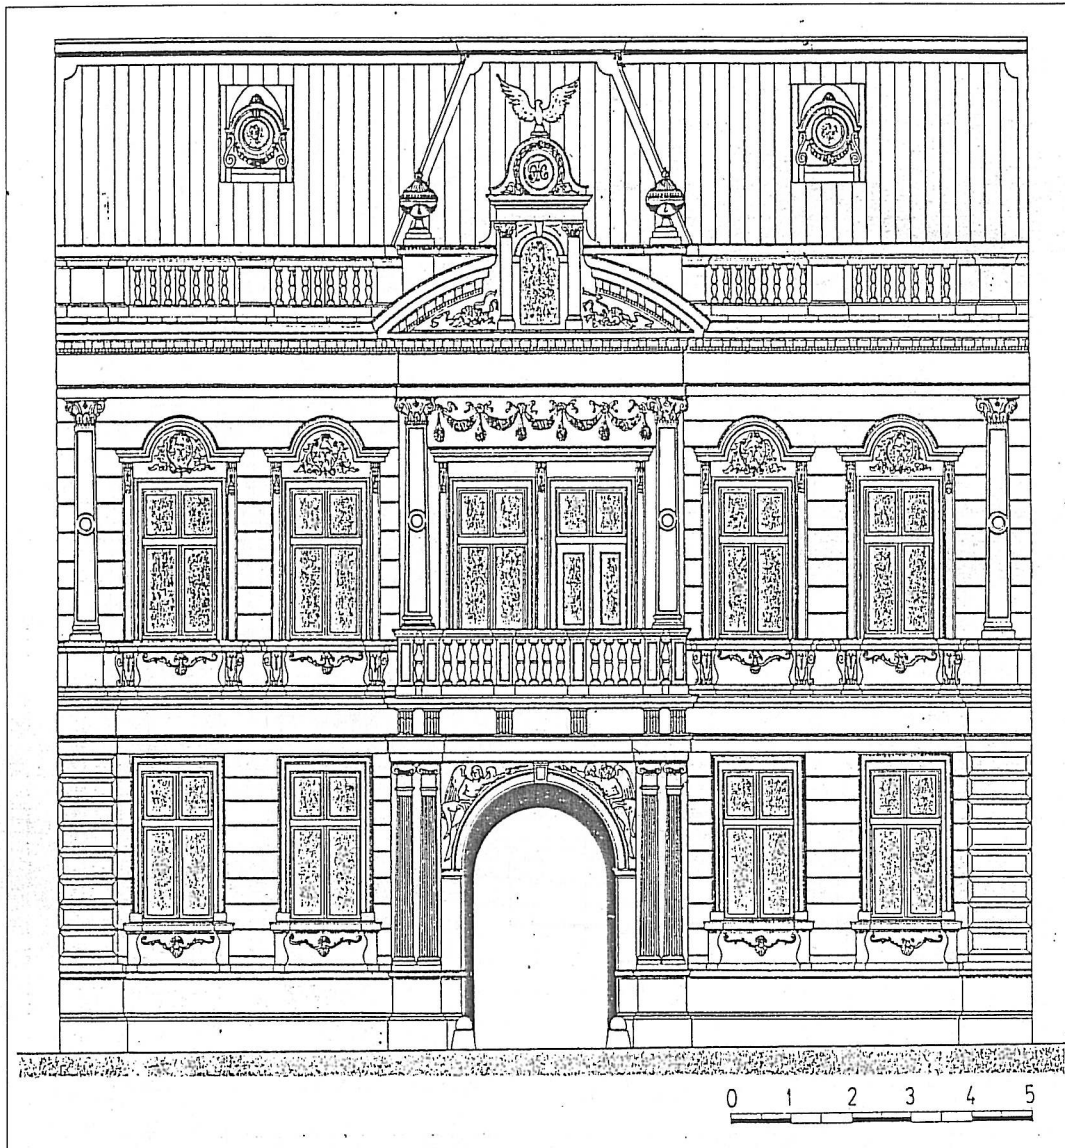
### План II

Реституција фасаде према фотодокументацији. Израдио: арх. З. Јаковљевић и арх. техн. О. Стојановић

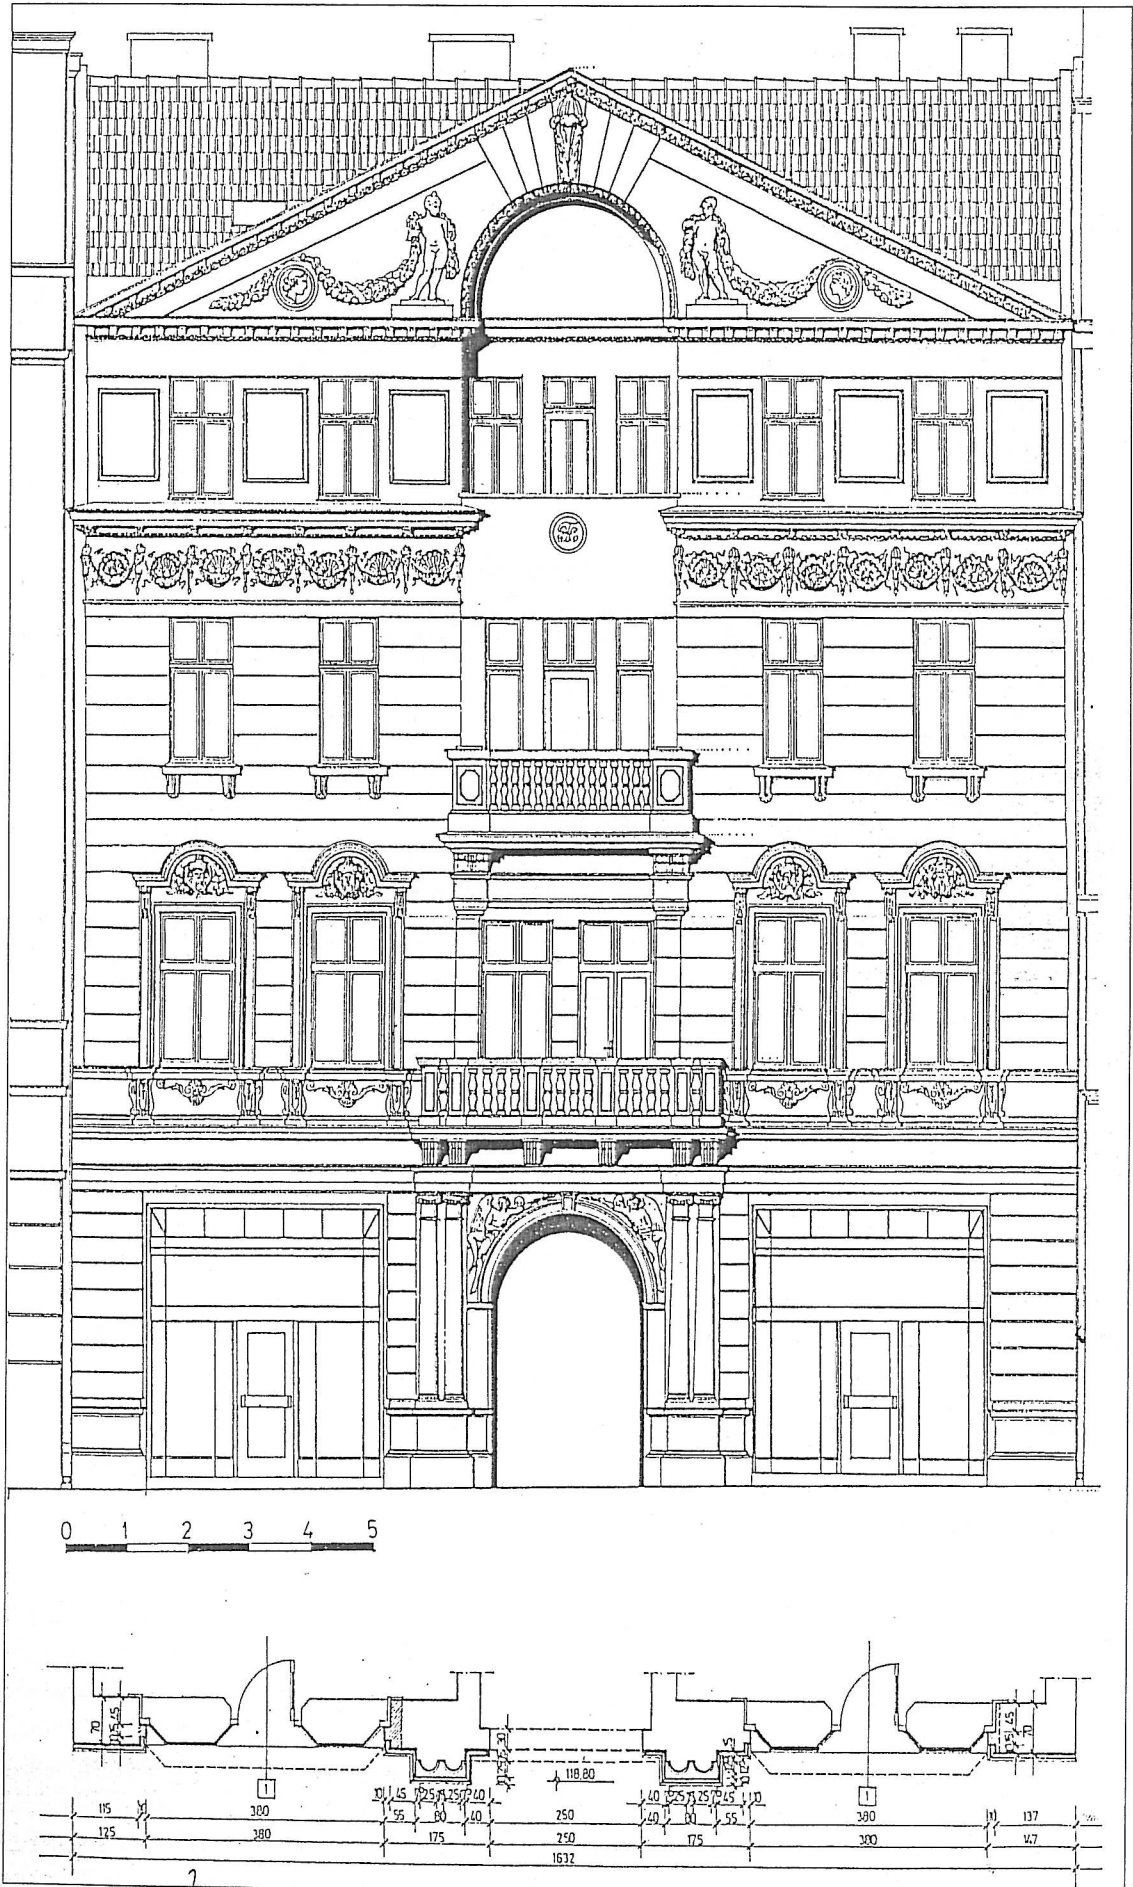
### План III

Пројекат санације и рестаурације фасаде, пројектант арх. З. Јаковљевић и арх. Љ. Јанковић

Конзерваторским пројектом предвиђена је рестаурација фасаде и враћање њеног изгледа пре 1922. године, што значи да се обнављају сви декоративни елементи улазног портала: стубови и њихови поста-

менти, фигуре Икара, као и балконска ограда, балконске конзоле и пластика парапетних поља првог спрата.

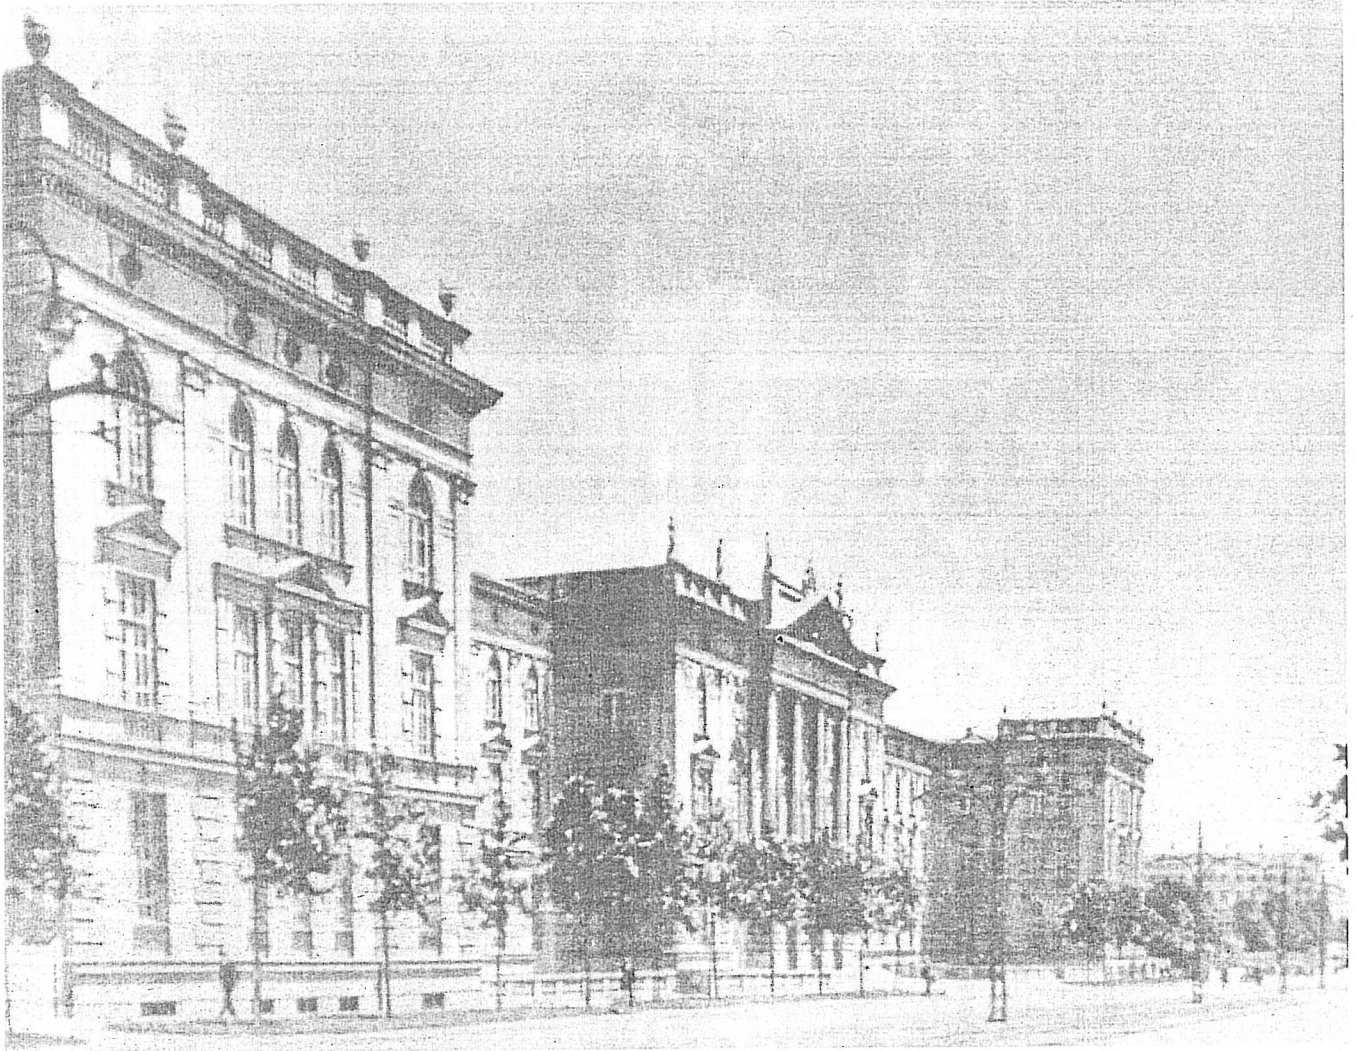
3 Зграда Техничких факултета – снимак 1930. године

Зграда Техничких факултета у Булевару револуције бр. 73, подигнута је у периоду од 1926–31. године по пројектима професора Архитектонског факултета, Николе Несторовића и Бранка Таназевића.<sup>9</sup> После Другог светског рата, изнад кровног венца, на бочном и задњем тракту, дограђен је трећи спрат по пројекту професора, архитекте Михајла Радовановића. Све спољне фасаде зграде конципиране су у духу монументалног академизма са стилским елементима неоренесансе и са богатом архитектонском и скулпторалном пластиком. Укупна површина стилски обрађених фасада је око 10.900 м<sup>2</sup>. Скулптуре и рељефну пластику на pročелу централног ризалита радили су академски вајари Илија Коларевић и Иван Лучев, док је орнаменталну пластику у вештачком каме-

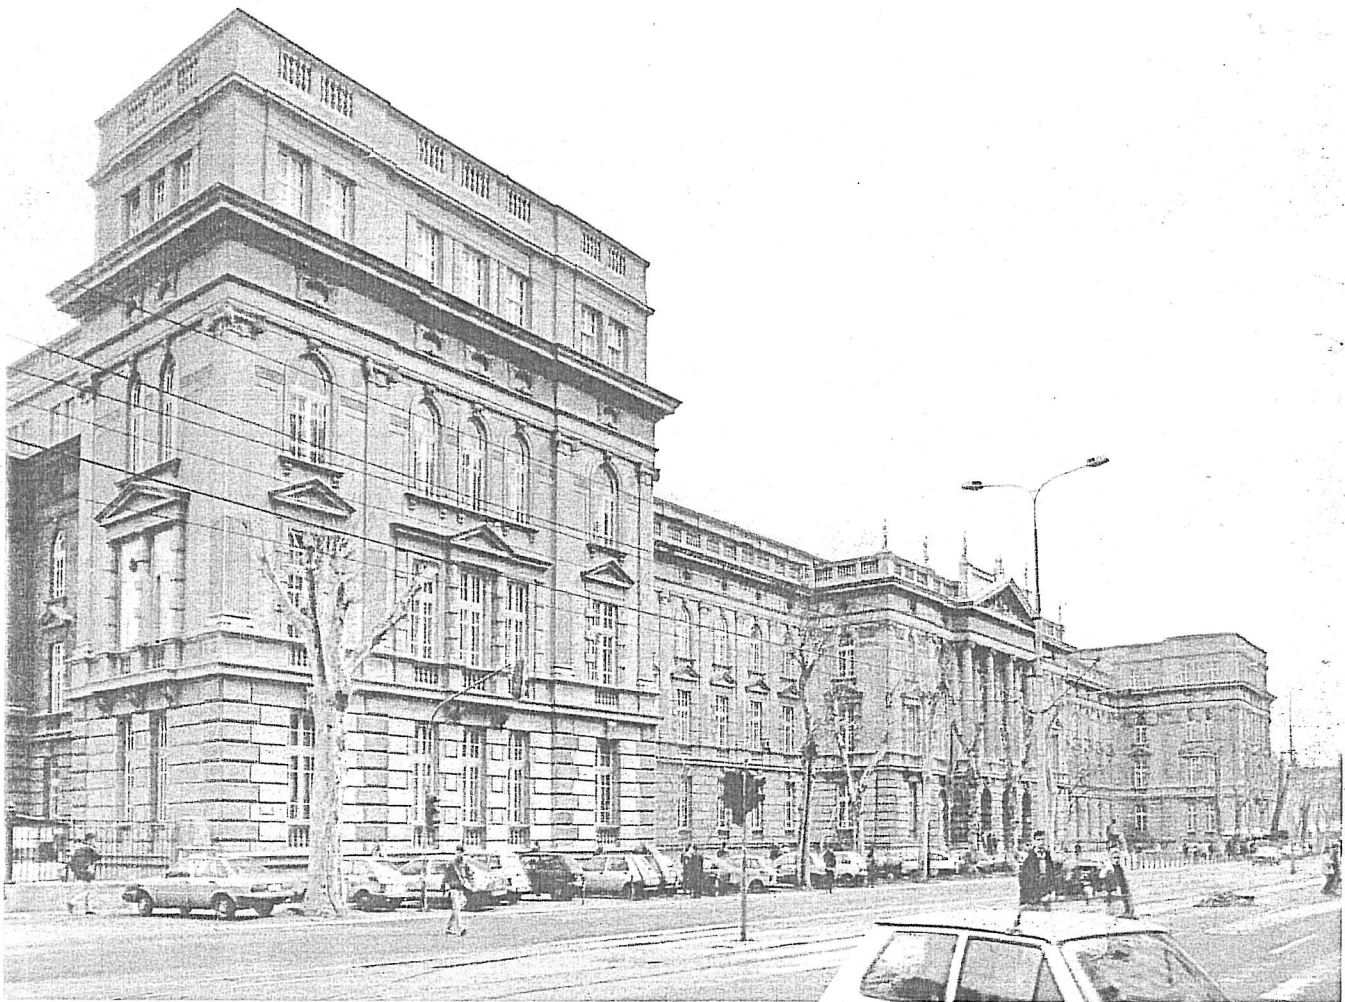
4 Фотографија зграде после рестаураторских радова

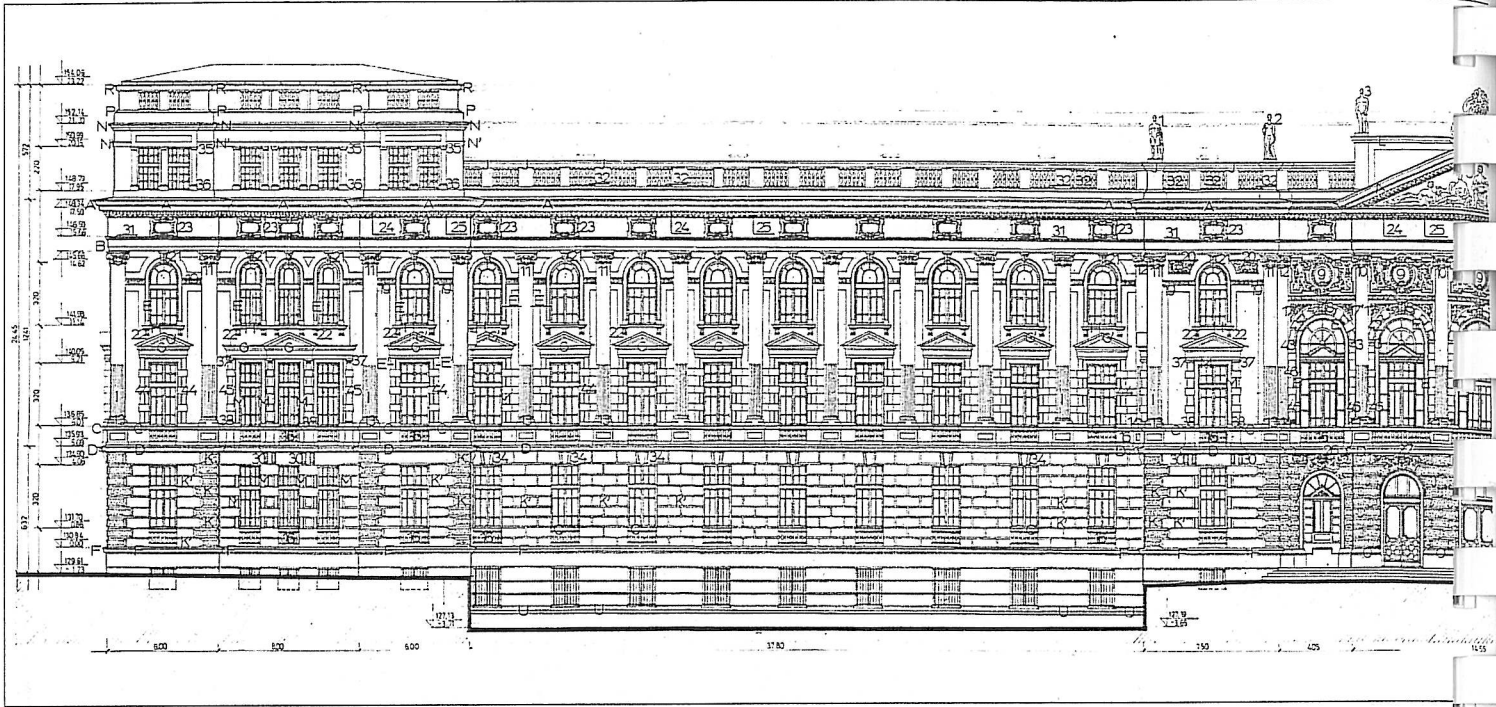
План V

**План V**

Општи изглед главне фасаде зграде Техничких факултета – пројекат рестаурације

Главна фасада према Булевару револуције од нивоа дворишта и улице до кровног венца и атике има површину од 5.200 м<sup>2</sup> и изведена је у вештачком камену. Бочне фасаде према Рузвелтовој улици, Универзитетској библиотеци и задња фасада према Машинском факултету, површине од 5.700 м<sup>2</sup>, су под племенитим малтером, терабони. Фасаде дограђеног трећег спрата, као и фасаде дворишних атријума, од 2.500 м<sup>2</sup>, изведене су у обичном продужном малтеру.

Конзерваторски пројекат санирације и рестаурације фасада предвиђао је обнову свих фасадних површина враћањем првобитног изгледа згради и обнову рељефа и скулптура, као и целокупне орнаменталне и вучене пластике.

На главној фасади под вештачким каменом прво је предвиђено чишћење слојева патине прањем и пескирањем, а потом „крпљење”, односно рестаурација свих оштећених површина и детаља у вештачком камену, који мора бити истог састава, боје и начина обраде. За рељефну пластику и профилисане венце вештачки камен је „ојачаван” адитивима који повећавају чврстину и кохерентност материјала.

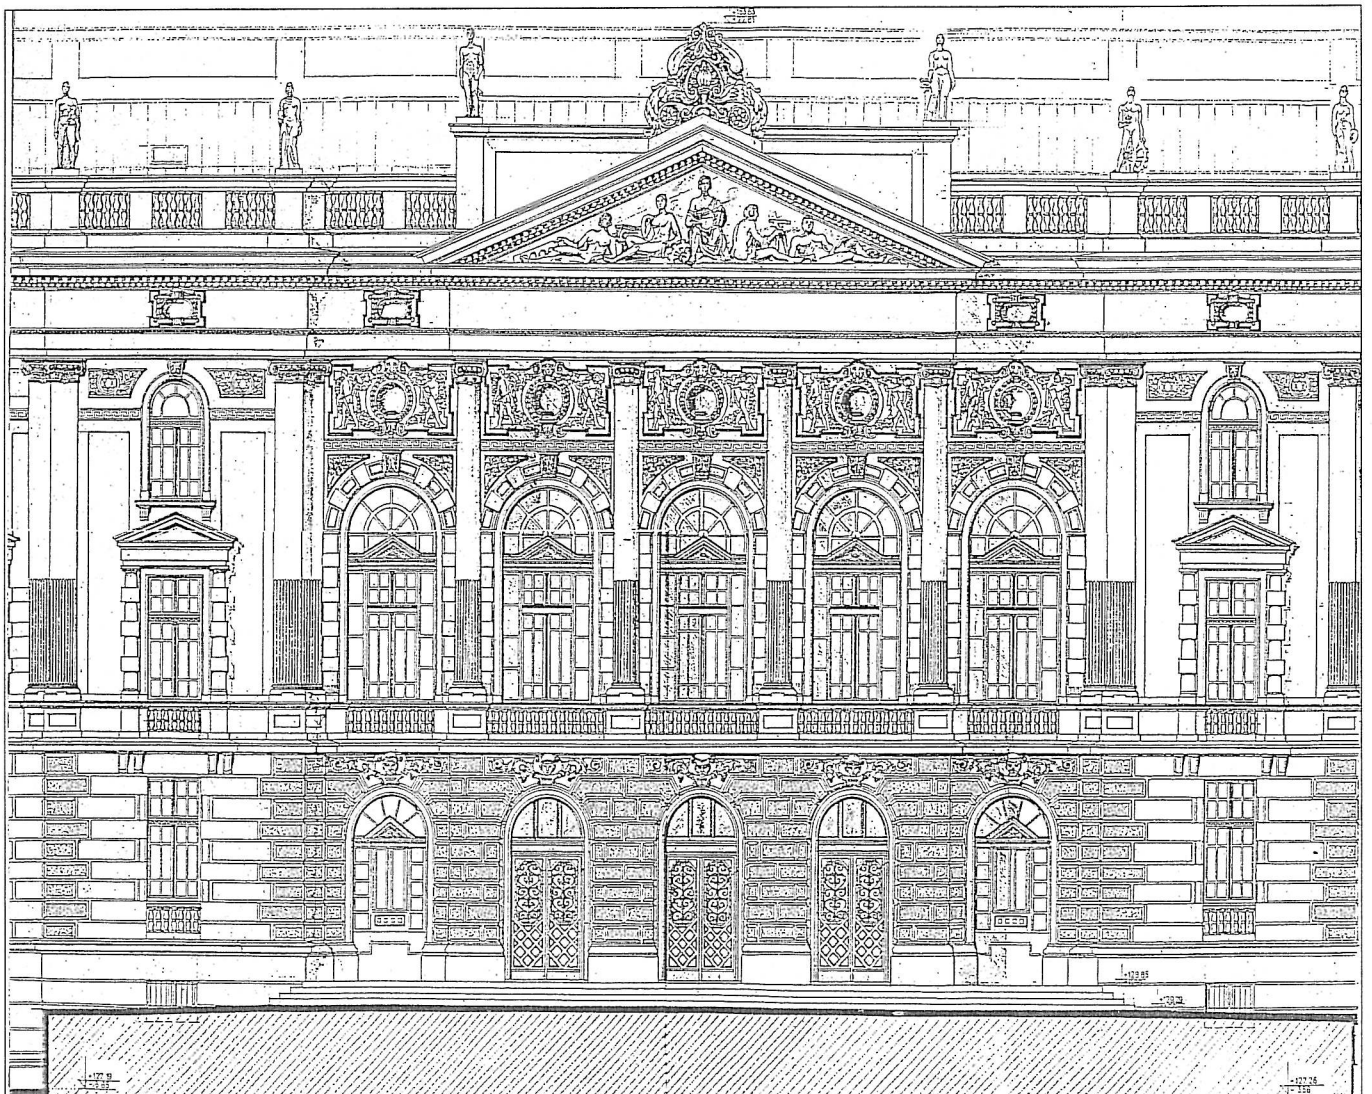
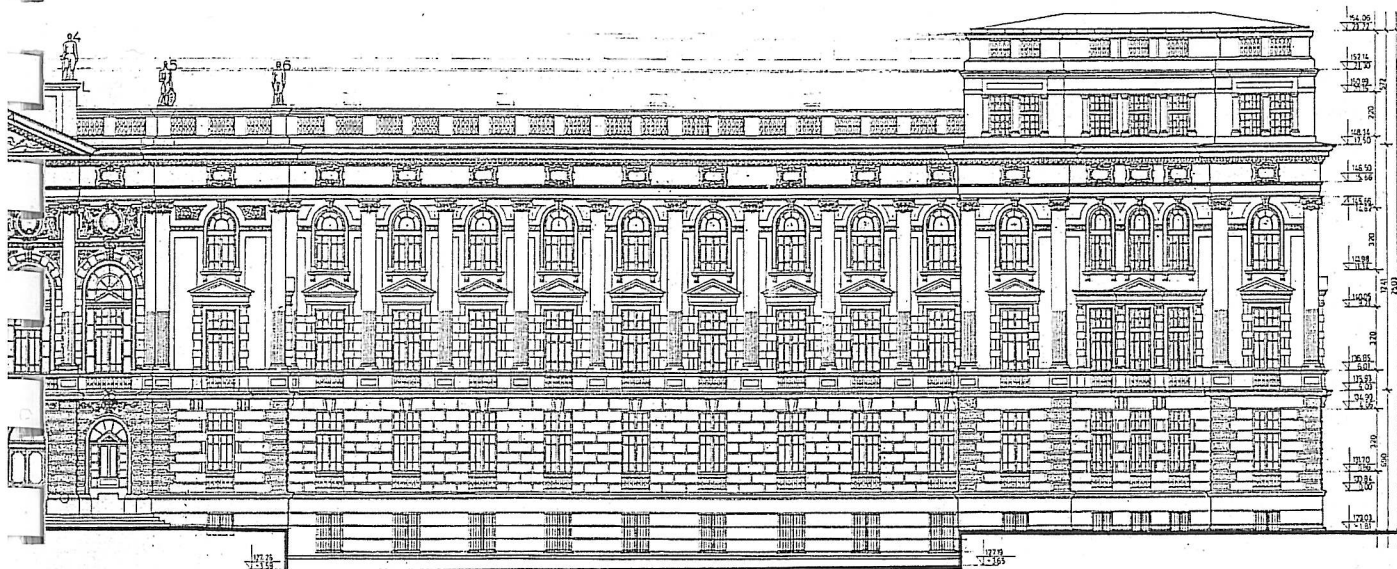
**План IV**

Централни ризалит зграде Техничких факултета. Пројекат рестаурације фасаде и скулптура на атици. Пројектант арх. З. Јаковљевић, сарадник арх. Љ. Јанковић

Код рестаурације конадних елемената сваки део морао је имати арматуру и анкере, од бетонског гвожђа 0,8–10 мм. Комадна пластика је изливана у калупима који су претходно узети са неоштећених профила и рељефних детаља или, пак, са ретушираних делова као што је то био случај са скулптурама. Око скулптура постављене су радне платформе да би вајари конзерватори извршили њихово рету-

ширање у гипсу, а потом излили калупе из више делова – „штикл-форми”. Нова рестаурирана скулптура изведена је, одливањем у вештачком камену, у атељеима, а потом пренета на градилиште и постављена на своја првобитна места.<sup>11</sup>

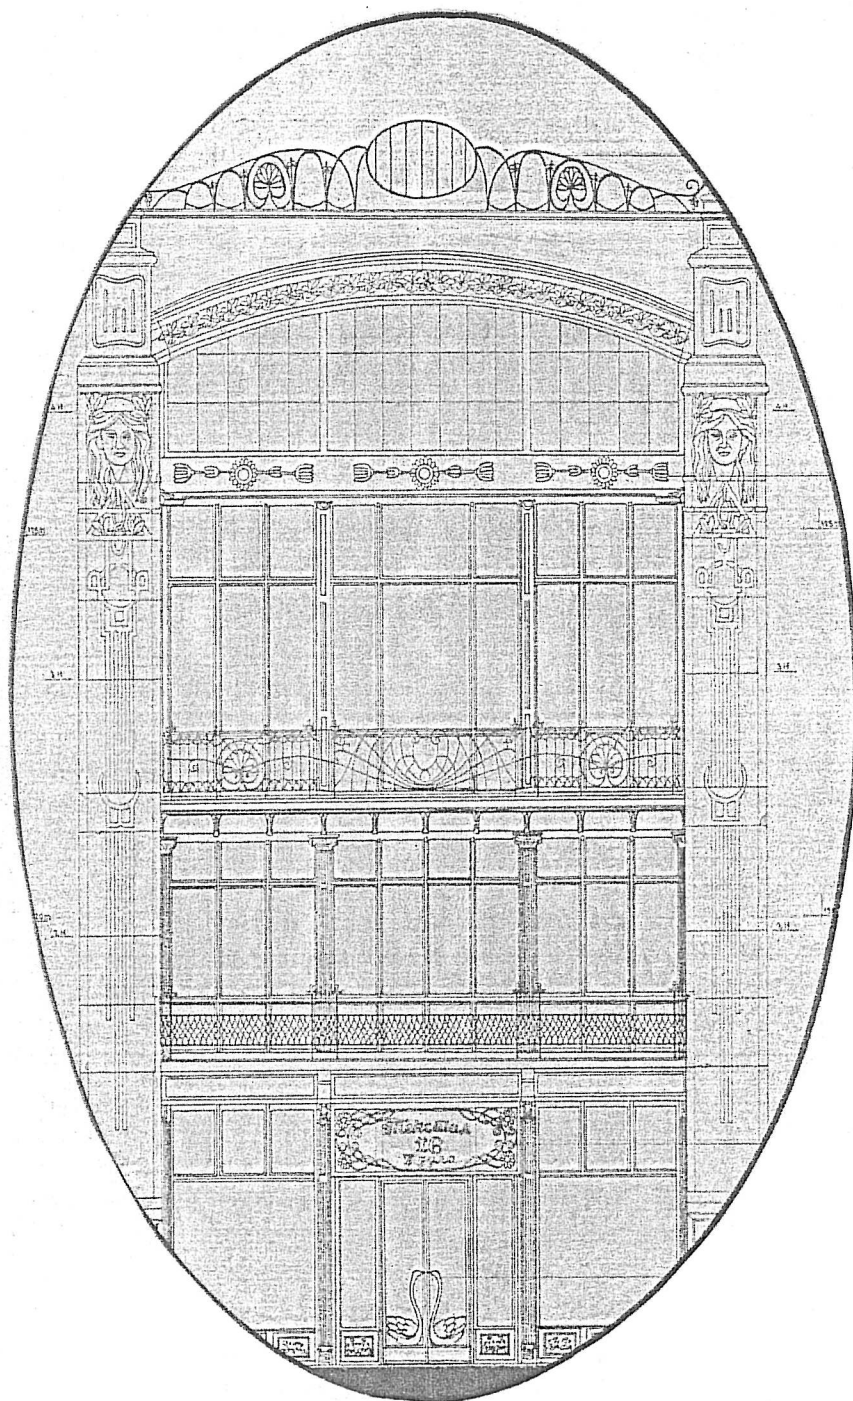
ФАСАДА ЗГРАДЕ "РОБНИ МАГАЗИН", ул. Краља Петра бр. 16

Подигнута по пројекту инж. Виктора Азриела 1907. године;

Цртеж из пројекта рестаурације фасаде, 1970. год., арх. Димитрија Иванчевић и арх. Бранка Бремец, Док. ЗЗЗСКГБ
